Диагностика работы систем климат-контроля автомобиля Опель-Зафира

Фирма Автосервис НЕБУГ-Авто
Курортный просп. 16
Туапсе

Заказ Выяснить причину слабой работы климат-контроля при T более 37C

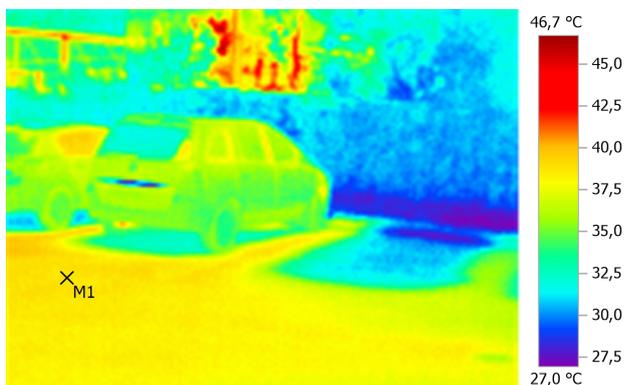
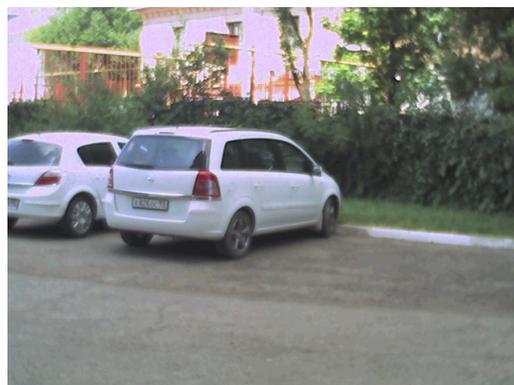
Графические данные: **Дата:** 07.01.2005 **Коэффициент излучения:** 0,95
Время: 6:01:39 **Отраж. темп. [°C]:** 37,0
Файл: IV_00025.BMT

Измеряемые объекты	Темп. [°C]	Излуч.	Отраж. темп. [°C]	Примечания
Точка измерения 1	38,9	0,95	37,0	Общий фон при проведении диагностики

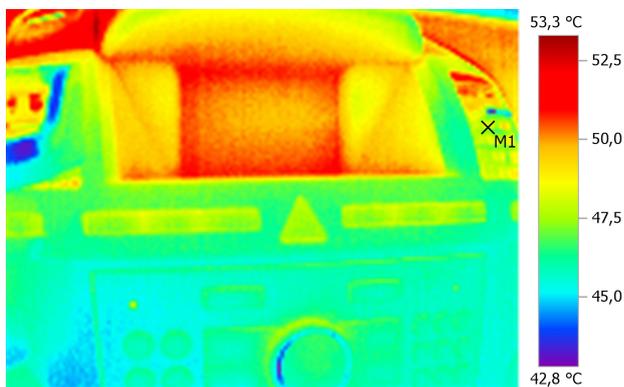
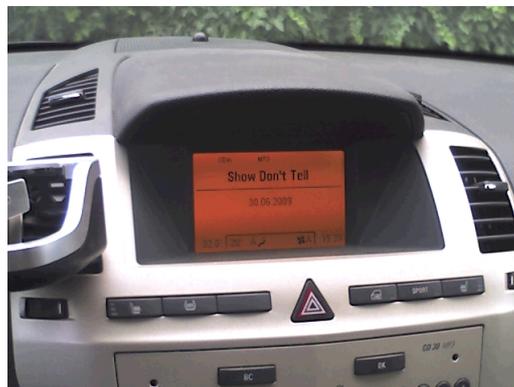
Графические данные: **Дата:** 07.01.2005 **Коэффициент излучения:** 0,95
Время: 5:49:12 **Отраж. темп. [°C]:** 37,0
Файл: IV_00014.BMT

Измеряемые объекты	Темп. [°C]	Излуч.	Отраж. темп. [°C]	Примечания
Точка измерения 1	47,9	0,95	37,0	Первая минута после включения

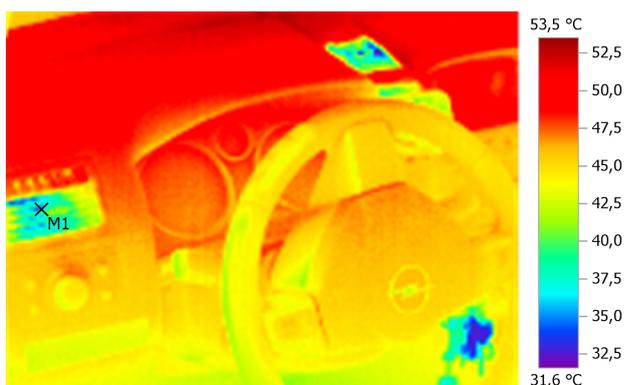
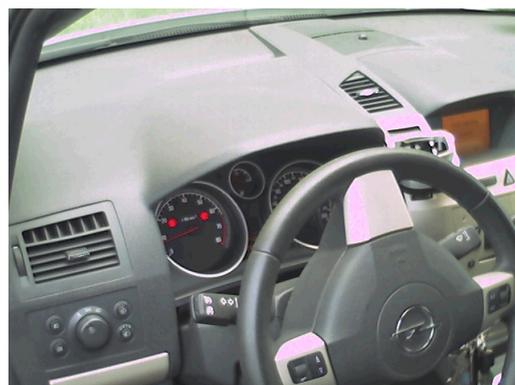
Графические данные: Дата: 07.01.2005
 Время: 5:50:02
 Файл: IV_00015.BMT

Измеряемые объекты	Темп. [°C]	Излуч.	Отраж. темп. [°C]	Примечания
Точка измерения 1	36,1	0,95	37,0	Первая минута после включения

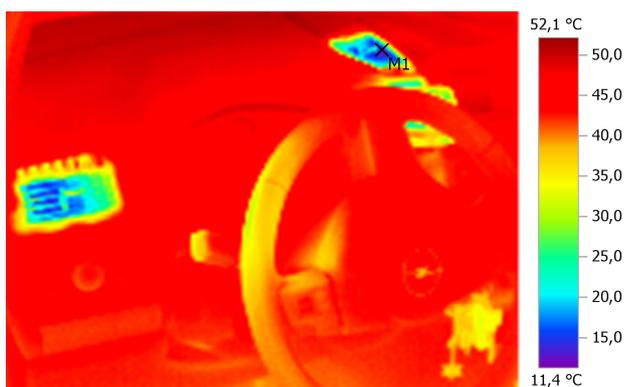
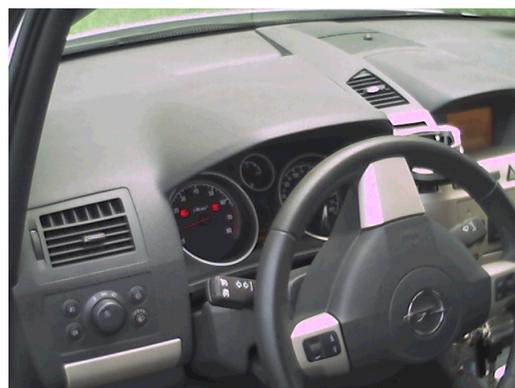
Графические данные: Дата: 07.01.2005
 Время: 5:59:24
 Файл: IV_00018.BMT

Измеряемые объекты	Темп. [°C]	Излуч.	Отраж. темп. [°C]	Примечания
Точка измерения 1	11,4	0,95	37,0	После первых пяти минут работы

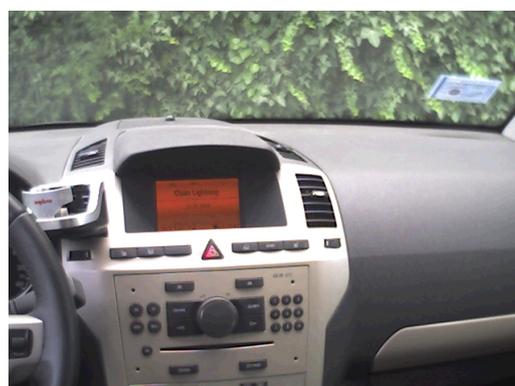
Графические данные: Дата: 07.01.2005
 Время: 6:00:22
 Файл: IV_00020.BMT

Коэффициент излучения: 0,95
 Отраж. темп. [°C]: 37,0

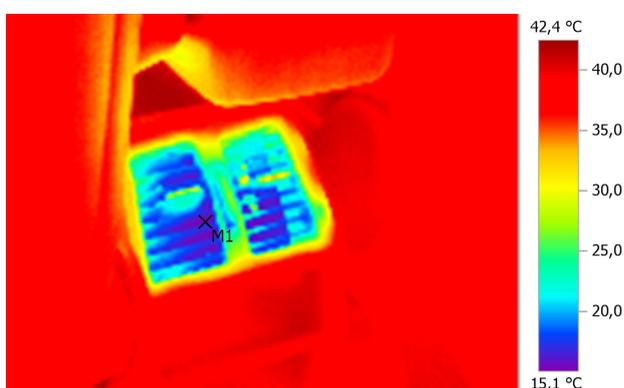
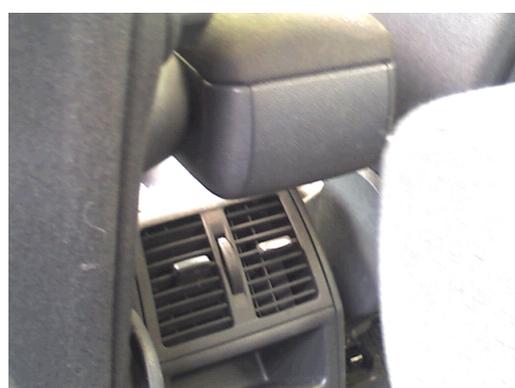
Графические данные: Дата: 07.01.2005
 Время: 6:00:46
 Файл: IV_00022.BMT

Измеряемые объекты	Темп. [°C]	Излуч.	Отраж. темп. [°C]	Примечания
Точка измерения 1	15,2	0,95	37,0	Выход холодного воздуха через дефлекторы к второму ряду сидений после первых япти минут работы. Температура значительно, на 7С, выше, чем воздух из дефлекторов впереди

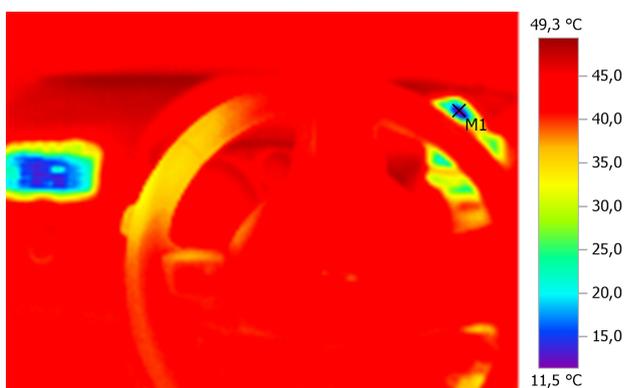
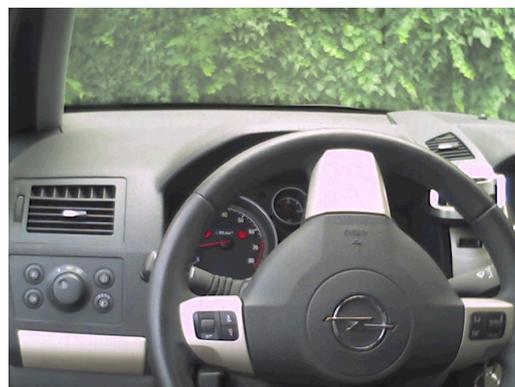
Графические данные: Дата: 07.01.2005
 Время: 6:00:55
 Файл: IV_00023.BMT

Измеряемые объекты	Темп. [°C]	Излуч.	Отраж. темп. [°C]	Примечания
Точка измерения 1	11,5	0,95	37,0	Выход воздуха через дефлекторы впереди после двух минут работы. Оборты двигателя 1500

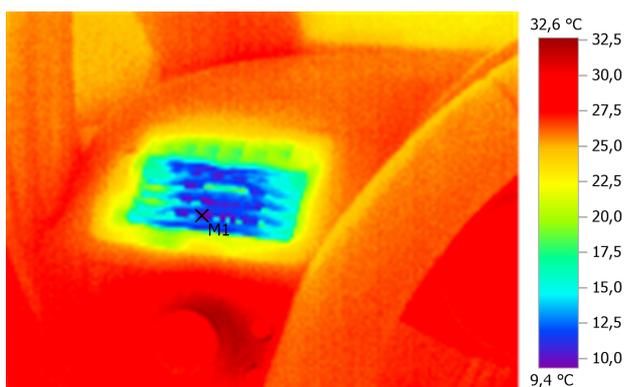
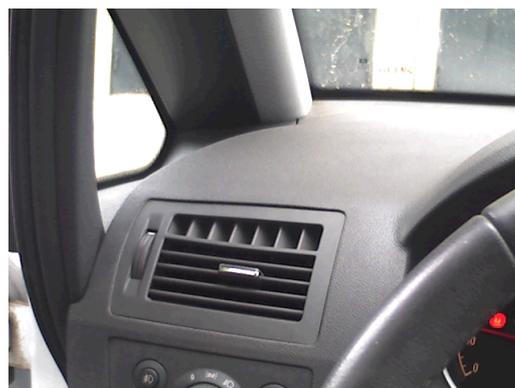
Графические данные: Дата: 07.01.2005
 Время: 23:21:57
 Файл: IV_00027.BMT

Измеряемые объекты	Темп. [°C]	Излуч.	Отраж. темп. [°C]	Примечания
Точка измерения 1	9,9	0,95	37,0	Воздух через дефлекторы полсе пяти минут работы климат-контроля. Оборты двигателя 1500

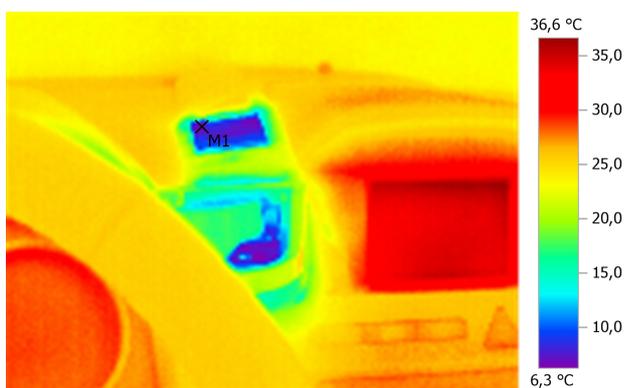
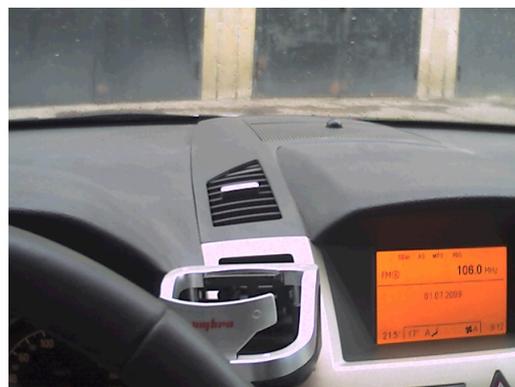
Графические данные: Дата: 07.01.2005
 Время: 23:22:11
 Файл: IV_00028.BMT

Измеряемые объекты	Темп. [°C]	Излуч.	Отраж. темп. [°C]	Примечания
Точка измерения 1	6,5	0,95	37,0	Воздух через дефлекторы после пяти минут работы

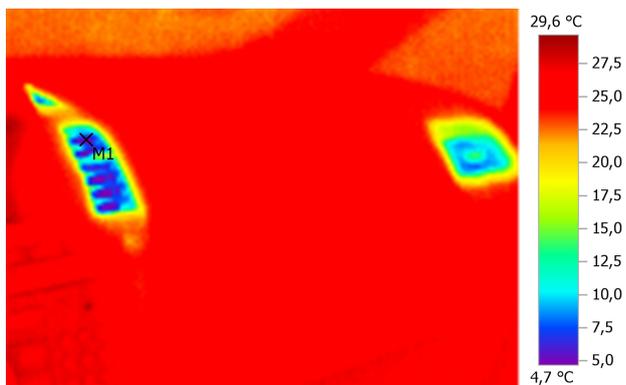
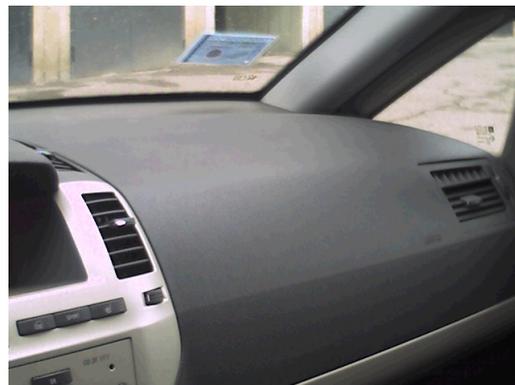
Графические данные: Дата: 07.01.2005
 Время: 23:22:26
 Файл: IV_00029.BMT

Измеряемые объекты	Темп. [°C]	Излуч.	Отраж. темп. [°C]	Примечания
Точка измерения 1	5,2	0,95	37,0	Дефлекторы впереди справа - выход воздуха после первых пяти минут работы

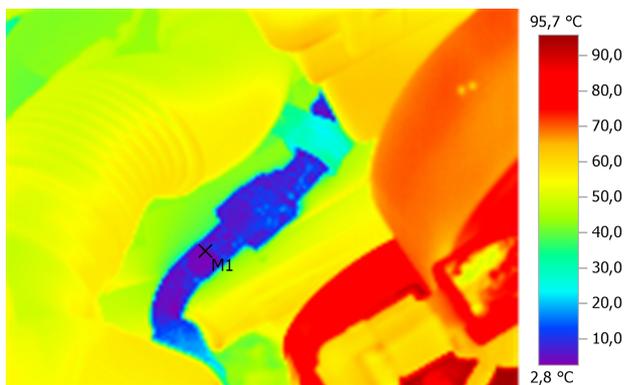
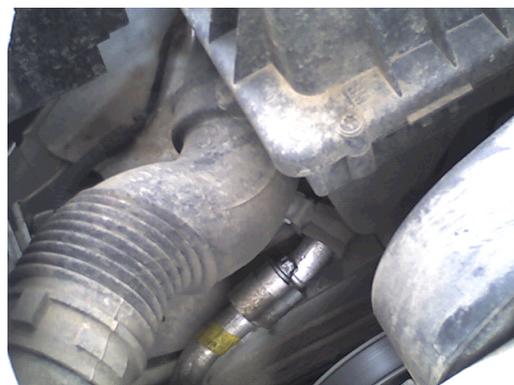
Графические данные: Дата: 07.01.2005
 Время: 23:32:23
 Файл: IV_00033.BMT

Измеряемые объекты	Темп. [°C]	Излуч.	Отраж. темп. [°C]	Примечания
Точка измерения 1	3,5	0,95	37,0	Осмотр трубок кондиционера под капотом при работающем двигателе

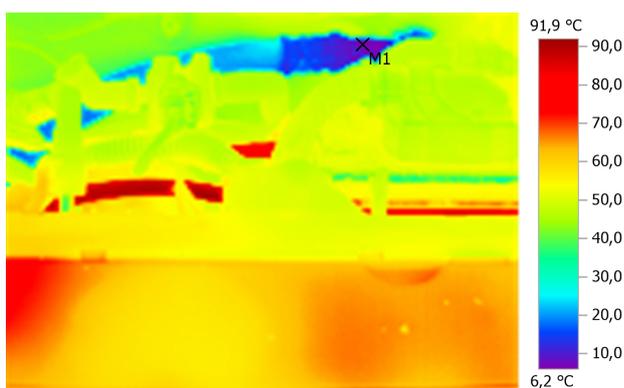
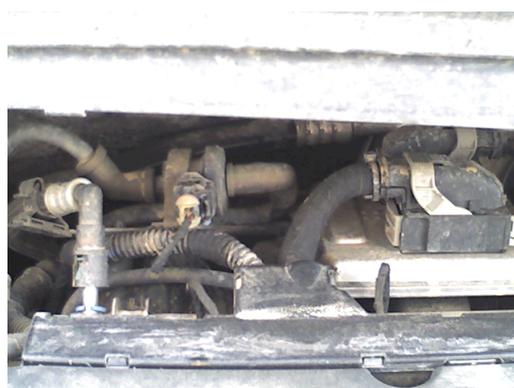
Графические данные: Дата: 07.01.2005
 Время: 23:32:54
 Файл: IV_00034.BMT

Измеряемые объекты	Темп. [°C]	Излуч.	Отраж. темп. [°C]	Примечания
Точка измерения 1	6,4	0,95	37,0	Осмотр трубок кондиционера под капотом при работающем двигателе

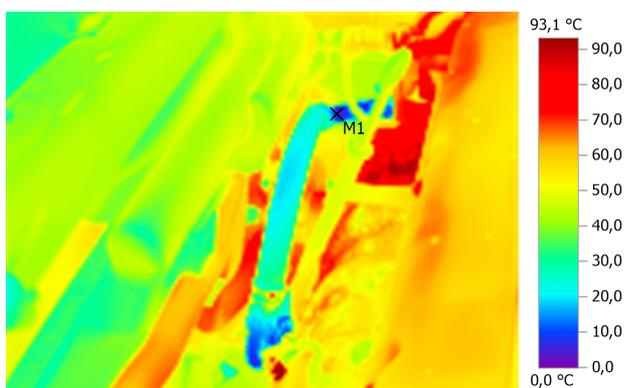
Графические данные: Дата: 07.01.2005
Время: 23:33:08
Файл: IV_00035.BMT

Измеряемые объекты	Темп. [°C]	Излуч.	Отраж. темп. [°C]	Примечания
Точка измерения 1	5,5	0,95	37,0	Осмотр трубок кондиционера под капотом при работающем двигателе
